Els ecosistemes fluvials de la conca del Besòs

FES REVIURE EL RIPOLL!

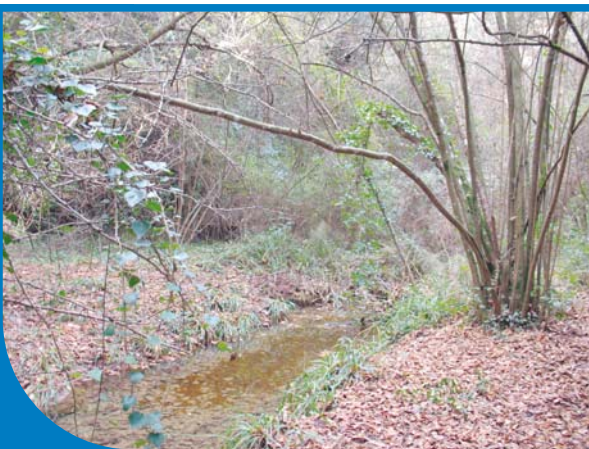
Alguns afluents dels rius principals, com els de Ribatallada, Colobrers o riu Tort (a la fotografia) encara conserven una gran riquesa natural. Cal destacar, però, alguns impactes negatius que pateixen, com ara les captacions d'aigua, que moltes primaveres i estius provoquen la dessecació del torrent de Ribatallada o la contaminació difusa que afecta les aigües del torrent de Colobrers. A banda dels valors naturals que posseeixen, aquest rierols constitueixen reserves genètiques estratègiques per recolonitzar en el futur, espontàniament o mitjançant projectes de recuperació, els trams més degradats de la conca. De fet, la major part de les plantes que utilitzem en el projecte *Fes reviure el Ripoll!* procedeixen de llavors obtingudes en aquests reductes de vegetació ben conservada de la mateixa conca del Besòs.
